Il progetto di riparazione danni con restauro, miglioramento sismico e adeguamento impiantistico dell'edificio denominato Accademia Georgica nasce dall'esigenza di recuperare l'immobile a seguito degli eventi sismici del 2016.

2 DESCRIZIONE DELLE OPERE STRUTTURALI IN RAPPORTO AGLI ASPETTI ARCHITETONICI E DI TUTELA DEL BENE

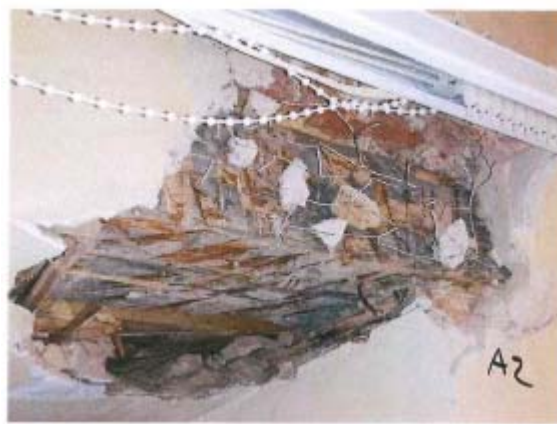
Il rilievo dello stato fessurativo ha inoltre evidenziato lesioni in corrispondenza di alcuni architravi di porte e

finestre. Le successive indagini effettuate hanno evidenziato la presenza di architravi costituiti da travi in legno rivestite da intonaco.

Il danneggiamento degli architravi, unito al rilievo costruttivo, evidenzia in maniera univoca che gli attuali architravi non risultano efficaci rispetto alla funzione che devono svolgere.

Pertanto, al fine di contenere le opere da seguire e l'invasività delle opere, **per i soli architravi oggetto di danneggiamento**, è stata prevista la sostituzione con nuovi architravi in acciaio costituiti da n°2 putrelle HEA 120 collegate tra loro ed efficacemente connesse alla sovrastante muratura.

Sulle murature perimetrali i nuovi architravi verranno posizionati sul lato interno delle pareti e, ove necessario, si procederà a rimuovere il paramento di mattoni esterno e alla ricollocazione dello stesso con la tecnica del scuci-cuci con l'utilizzo dei mattoni esistenti.

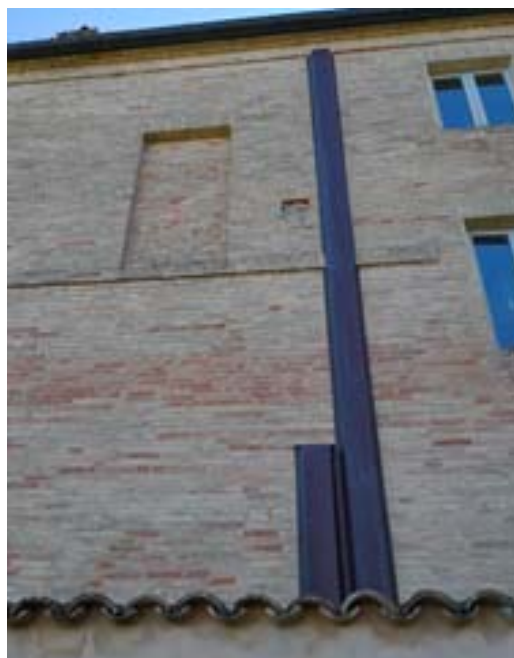
Dal rilievo geometrico e costruttivo è emerso che alcune aperture risultano essere "cieche" e tamponate nella parte interna in modo non efficace. Sfruttando tale situazione si è deciso, al fine di aumentare la massa muraria, di procedere alla chiusura delle stesse attraverso muratura portante in laterizi pieni ammorsata alla muratura esistente mediante scuci e cucì oppure inserimento di barre in acciaio. I mattoni utilizzati saranno dello stesso formato di quelli esistenti, in modo tale da poter rispettare il passo dei ricorsi per l'ammorsamento, senza creare danno alla muratura esistente.

Inoltre al fine di permettere la lettura della originaria apertura, la nuova muratura sarà arretrata di qualche centimetro rispetto al filo di quella esistente. Si procederà inoltre al riutilizzo dei mattoni della parte esterna al fine di non modificare il prospetto dell'edificio.

Analogamente, per il secondo piano interrato, gli attuali tramezzi esistenti tra i due ambienti saranno sostituiti da setti in muratura portante efficacemente ammorsati alle murature perimetrali e alle sovrastanti arcate. Anche in questo caso, al fine di consentire la lettura dei nuovi setti rispetto alle arcate, la nuova muratura sarà arretrata di qualche centimetro rispetto al filo di quella esistente.

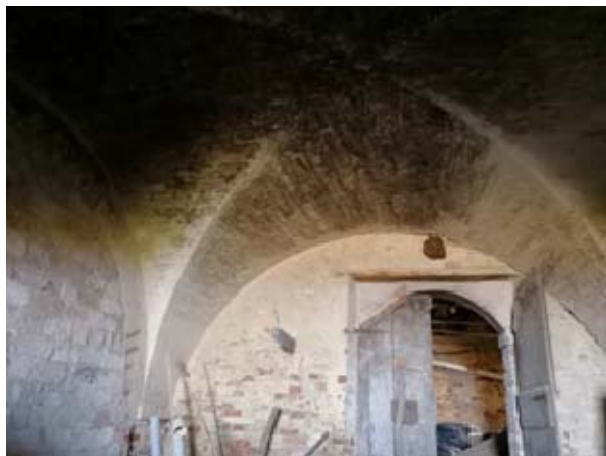
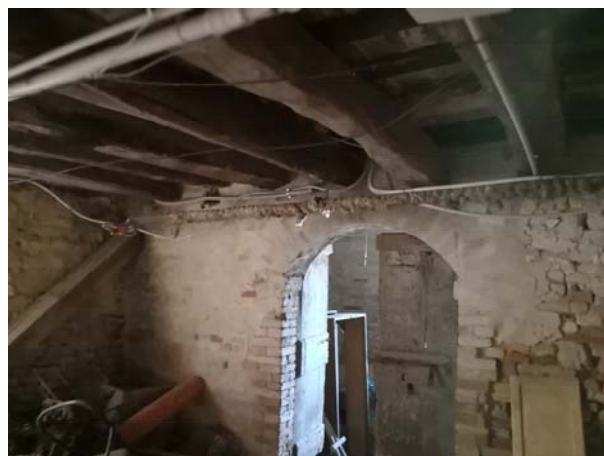
2.1.4 CERCHIATURA DI APERTURE CON PROFILATI METALLICI AMMORSATI ALLE MURATURE ESISTENTI

Al secondo piano interrato dell'edificio è stata rilevata la presenza di una porta di collegamento con l'unità strutturale adiacente. Sulla suddetta apertura scaricano alcune travi del solaio in legno dell'unità strutturale adiacente.

Considerato che dalle verifiche strutturali è emersa quindi la necessità di intervenire sulla suddetta parete al secondo piano seminterrato è stata quindi prevista una cerchiatura metallica dell'apertura da realizzarsi mediante doppio telaio di profilati in acciaio HEA 160.

Al fine di non intaccare l'arco in mattoni esistenti la cerchiatura sarà posizionata nello spessore della muratura degli sgunci dal lato dell'edificio oggetto di intervento. Nello specifico la cerchiatura sarà celata all'interno della muratura e gli sgunci ricostruiti attraverso la tecnica del scuci-cuci.

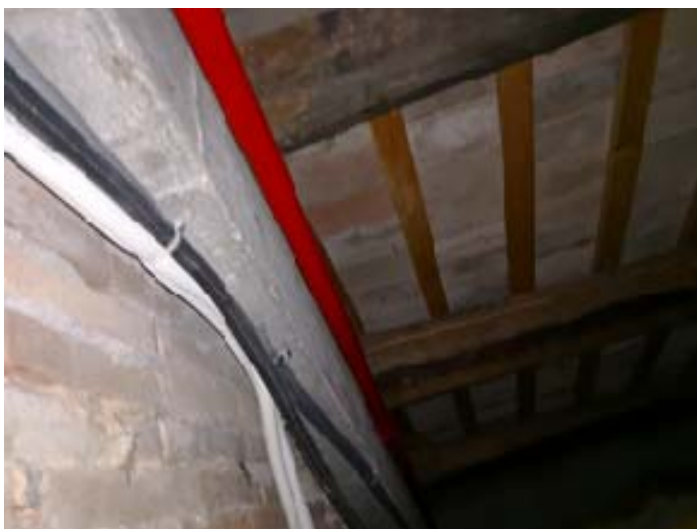
2.1.6 INTERVENTI DI RINFORZO DEI MASCHI MURARI CON RETE IN FIBRA DI BASALTO

Sempre dall'analisi di vulnerabilità è emersa la necessità di intervenire sul setto murario del vano scala posto al secondo piano dell'edificio. Il setto, al piano secondo, è costituito da una muratura di mattoni pieni dello spessore di

circa 15 cm e con sovrastante cordolo in cemento armato sul quale scaricano le travi di copertura.

Si prevede di rinforzare la suddetta porzione di pareti attraverso il placcaggio, su entrambe le facce della pareti, di una rete di fibra di basalto e acciaio inox applicata con geomalta di pura calce idraulica naturale. I due lati del rinforzo della parete saranno collegati tra loro attraverso diatoni artificiali realizzati con fiocchi in fibra di acciaio. Il rinforzo sarà inoltre collegato alla base e alla sommità con opportuni inghisaggi realizzati anch'essi con fibre di acciaio.

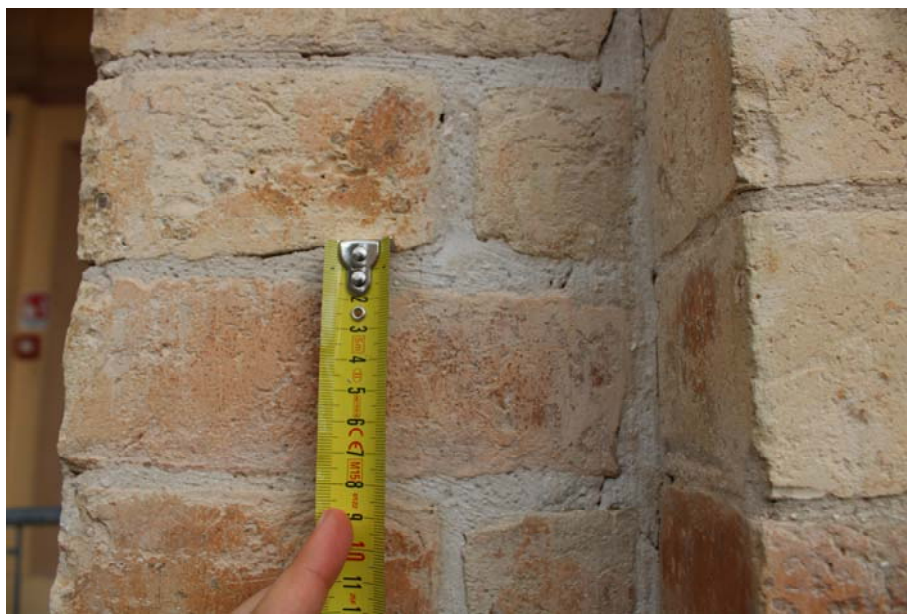
2.1.7 INTERVENTI DI RINFORZO PILASTRI IN MURATURA DEL PORTICO

La vulnerabilità dell'edificio ha evidenziato l'assoluta necessità di intervenire sui pilastri in muratura del porticato presente nel prospetto principale dell'edificio.

Sfruttando i ricorsi presenti tra i mattoni presenti si è scelto di intervenire mediante un confinamento puntuale con barre elicoidali certificate En 845 in acciaio Inox Aisi 316 inserite a secco.

Le barre, dello spessore di appena 10 mm, saranno

inserite in corrispondenza dell'incrocio tra i ricorsi orizzontali e verticali della muratura in modo da limitare al massimo l'impatto visivo.

Tale intervento migliora la monolicità e il comportamento meccanico del pilastro incrementando la resistenza a taglio e la flessione nel piano e fuori dal piano.

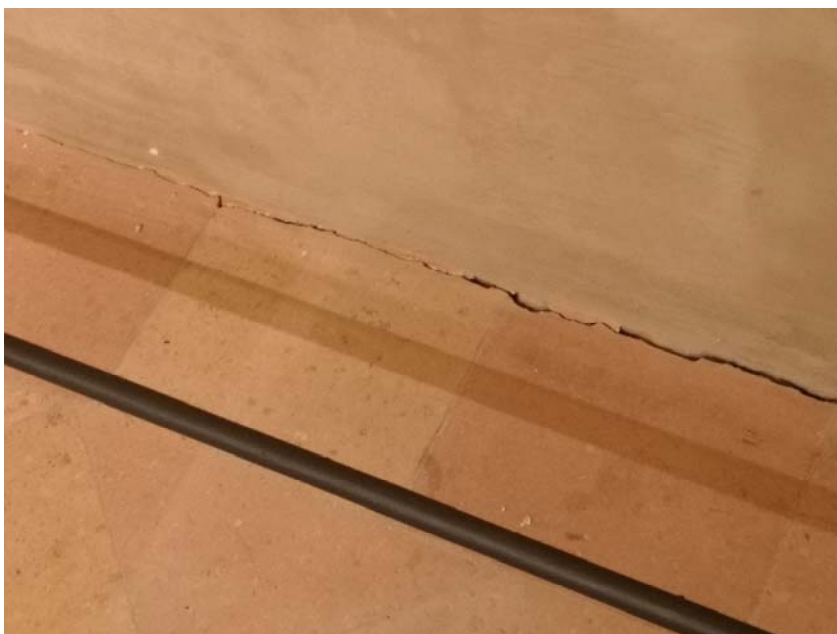
2.1.8 INTERVENTI DI CONTRASTO ALL'ATTIVAZIONE DEI CINEMATISMI LOCALI

L'evento sismico ha manifestato l'attivazione di un cinematismo locale della facciata laterale prospiciente l'Arena Carlo Didimi con interessamento anche dei pilastri e degli archi del portico.

Al fine di inibire l'attivazione dei meccanismi di ribaltamento delle pareti si prevede quindi l'inserimento di una serie di tiranti e nello specifico:

- ✓ inserimento di catene, longitudinali e trasversali, in corrispondenza del portico in facciata del piano terra;
- ✓ inserimento di catene sotto solaio in corrispondenza dei diversi impalcati di elevazione fuori terra.

Nello specifico, a livello del soffitto del piano terra, i tiranti longitudinali (paralleli al prospetto principale) saranno posizionati nell'estradosso delle volte del portico all'interno del rifianco delle stesse e nello spazio esistente tra l'estradosso della volata in camorcanna e il soprastante solaio in legno. I suddetti tiranti risulteranno pertanto completamente celati.

I due tiranti longitudinali da posizionare a livello del soffitto del piano terra (previsti solo nella stanza anteriore) saranno

posizionati nei vuoti esistenti tra l'orditura primaria del solaio in legno e l'orditura secondaria. In tal modo sarà ridotto l'impatto visivo degli stessi.

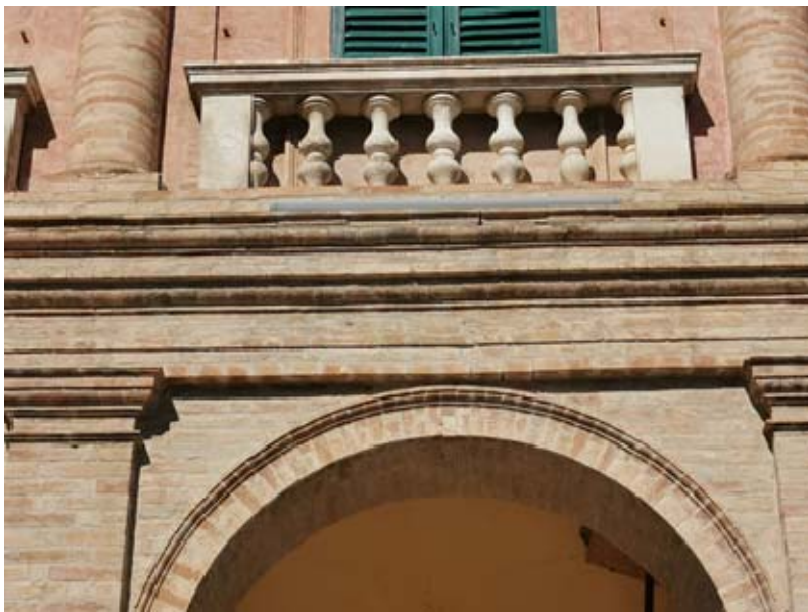
2.1.9 INTERVENTI DI CONSOLIDAMENTO DEGLI ARCHI

Gli archi esterni del porticato, realizzati con muratura di mattoni faccia vista, hanno evidenziato a seguito del sisma alcune lesioni in chiave e sulle fasce murarie sopra gli archi.

A tal fine si prevede un intervento di cucitura armata radiale mediante l'inserimento, con tecnica a secco, di n°5 barre elicoidali tipo Drifix. Analogamente a quanto previsto nei pilastri le barre saranno inserite negli incroci dei ricorsi dei mattoni. A seguito dell'ingegnerizzazione del progetto esecutivo, rispetto a quanto

previsto nel progetto definitivo, il numero di cuciture è stato ridotto da n°7 a n°5 per arco.

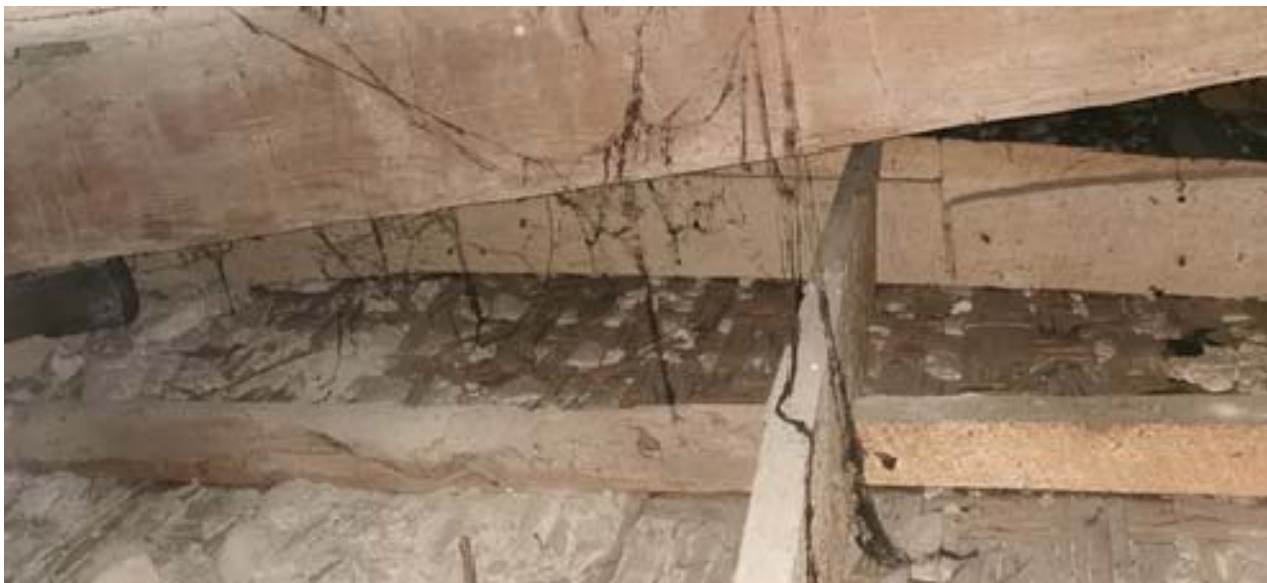
2.1.10.3 Consolidamento volta camorcanna soffitto piano terra

Le indagini eseguite hanno evidenziato che la volta in camorcanna, e che costituisce il soffitto della sala biblioteca posta al piano terra, presenta, dall'alto verso il basso, la seguente stratigrafia.

Le verifiche eseguite, anche in funzione dei carichi accidentali minimi previsti dalla normativa per la specifica destinazione d'uso (600Kg/mq) hanno evidenziato la necessità di intervenire con un intervento di consolidamento. Inoltre, lo stesso quadro fessurativo della volta, ha evidenziato la necessità di prevedere un più efficace sistema di sostegno della volta in camorcanna.

1. Smontaggio del pavimento esistente al fine del successivo ricollocamento;
2. Smontaggio del pianellato esistente al fine del successivo ricollocamento;
3. Smontaggio del pianellato esistente al fine del successivo ricollocamento;
4. Revisione delle centine della volta in camorcanna e realizzazione di un sistema di pendini per la connessione della stessa alle travi in acciaio;
5. Collocazione tra le travi lignee esistenti, di putrelle in acciaio di sezione HEA140;
6. Applicazione, su tutta la volta, di una rete di rinforzo in basalto e acciaio inox;
7. Rimontaggio dell'orditura secondaria esistente con eventuale sostituzione e/o integrazione dei travicelli deteriorati;
8. Rimontaggio del pianellato previa pulizia degli elementi;
9. Realizzazione del massetto di sottofondo e rimontaggio della pavimentazione precedentemente rimossa;

Le travi esistenti, tramite l'applicazione di capochiave, assolveranno inoltre anche alla funzione di tirante.

Si precisa inoltre che le nuove travi in acciaio saranno posizionate in affiancamento alle travi in legno attualmente esistenti quindi non comporteranno nessun aumento di quota del piano.
